Estado do Rio Grande do Sul

Município de Ibiraiaras

ATA Nº 007/2024

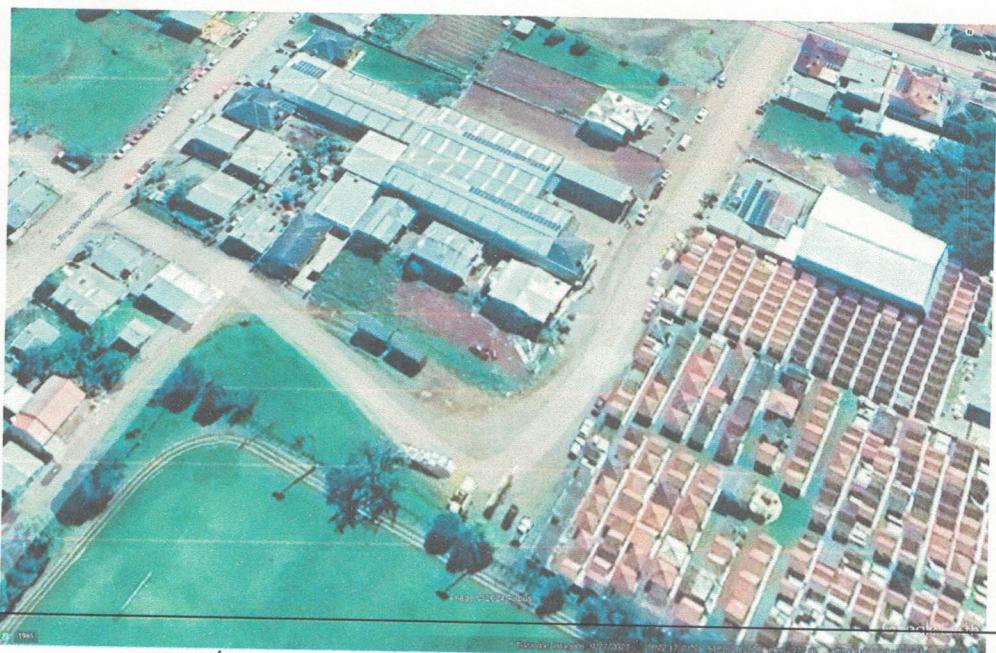
No dia oito de agosto de dois mil e vinte e quatro, às oito horas e trinta minutos, nas dependências da Prefeitura Municipal de Ibiraiaras, reuniram-se as Servidoras Simone Monteiro dos Santos, matrícula 3765-6, Pamela Hentz Cappellari, matrícula 3880-6 e Elizane Ferreira dos Passos, matrícula 672-6, presidente, secretária e membro da Comissão de Avaliação do Patrimônio do Município, nomeada pela Portaria 235/2022, para deliberarem sobre a avaliação para fins de **permute de imóveis**, conforme Processo Administrativo nº 667/2018, atendendo ao despacho de fl.121, visando a autorização legislativa para escrituração de permuta de Trecho da Rua 12 de Outubro, localizada entre as quadras 19 e 18, de propriedade do Lions Clube de Ibiraiaras, pertencente a matrícula nº 15.675 (fl.33), com área objeto de avaliação de 433,18 m² a ser desdobrada, conforme mapa de fl.79; e, área a ser desdobrada da matrícula 32.481 (fl.32) de 433,18 m², localizada na Quadra 18, de propriedade do Município de Ibiraiaras, conforme mapa de fl.90, do referido processo administrativo. Diante do encaminhamento a esta Comissão, observa-se que não há normativa municipal vigente sobre avaliação de bens imóveis públicos. Assim, esta Comissão realizará as avaliações sem normativa municipal, utilizando como critério o valor de comercialização dos imóveis no município, o qual conta com respaldo da Engenheira Civil do Município Pamela Hentz Cappellari – CREA/RS 231775, matrícula 3880-6, secretária desta comissão. Ambos os imóveis pertencem a mesma região e o presente processo visa a regularização de via pública que corta o imóvel de propriedade do Lions Clube de Ibiraiaras, entidade que solicitou o estudo de viabilidade de permuta da área atingida pelo curso da Rua 12 de Outubro, no Bairro Jardim Esperança, permitindo um melhor planejamento urbanístico daquelas quadras. Os referidos imóveis possuem infraestrutura básica adjacentes de outras vias existentes, como energia elétrica domiciliar, sistema de abastecimento de água, coleta de lixo, iluminação pública, drenagem pluvial, meio fio e pavimentação, sendo considerado BOM seu estado de conservação, conforme se visualiza nas imagens abaixo:
